ELECTRONIQUE EMBARQUÉE

Analyse de défaillances

Utilisation de la tomographie à rayons X pour l'analyse de défaillances en électronique embarquée

Technocentre Renault, Guyancourt, France

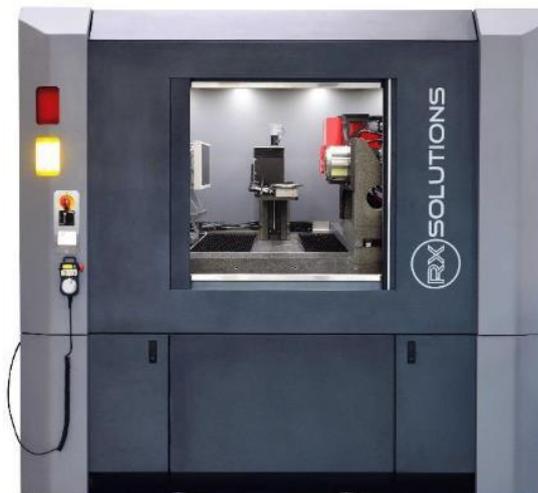
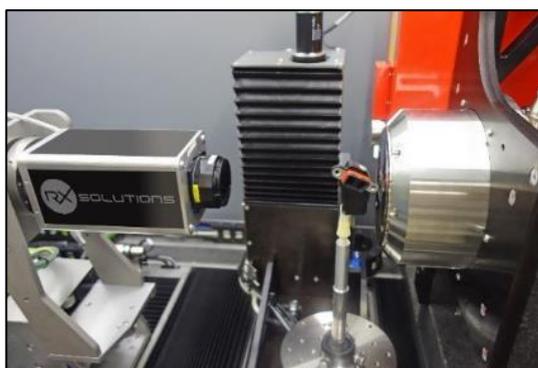
Nano-tomographe polyvalent RX Solutions EasyTom 160

rotation virtuels, le nano-tomographe EasyTom 160 offre une parfaite flexibilité pour permettre la réalisation de tomographies haute résolution quels que soient l'encombrement et la géométrie du composant.

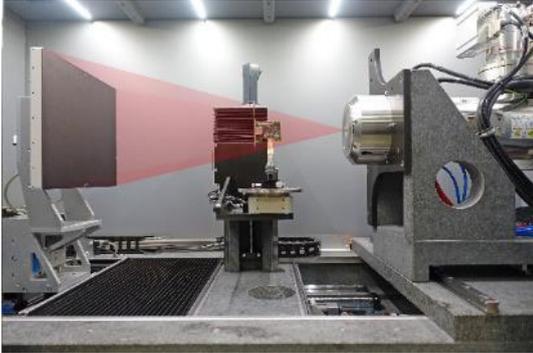
Schéma de principe vu du dessus en configuration scan global et en configuration scan local très haute résolution

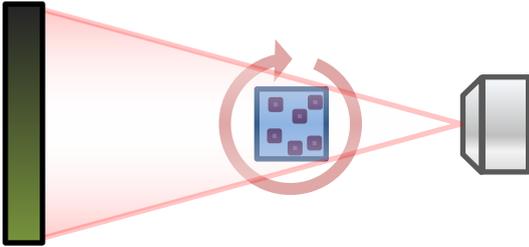
<p>Scan global sur la pièce permettant de localiser les composants suspects</p>

<p>Scan local très haute résolution focalisé sur un composant</p>
Champ de vue en configuration scan global et en configuration scan local très haute résolution

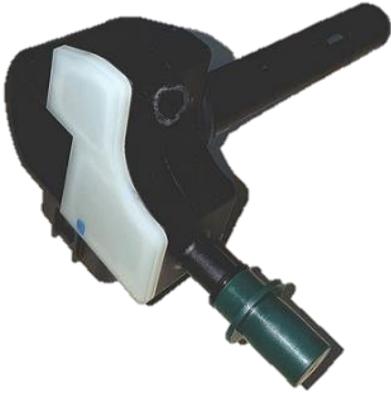
Le capteur est constitué d'une carte encapsulée dans une résine noire.

La pièce est inspectée entière : dimensions 100x80x60mm

Défaillance : Capteur non fonctionnel.

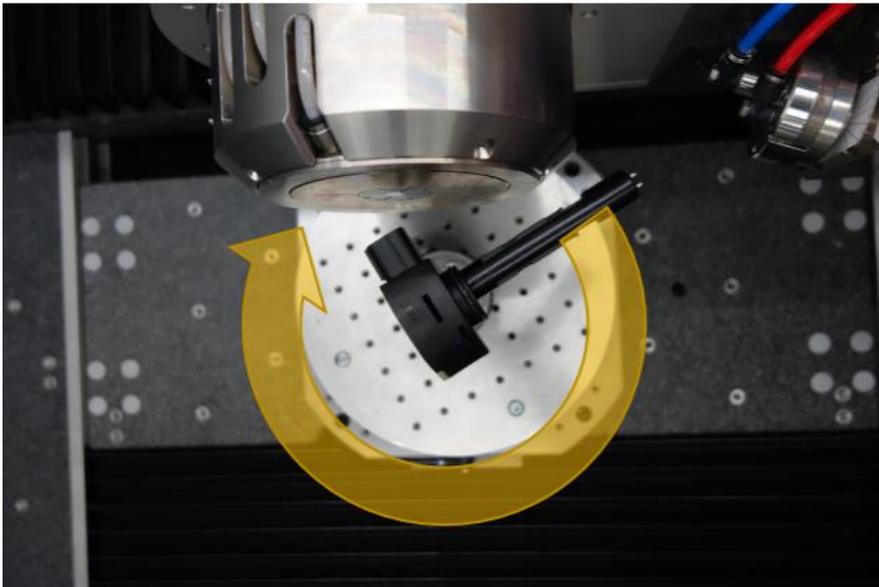
Positionnement du capteur dans le système de tomographie :

Acquisition à angle limitée permettant d'obtenir un fort grandissement malgré la branche de 10 cm de long.

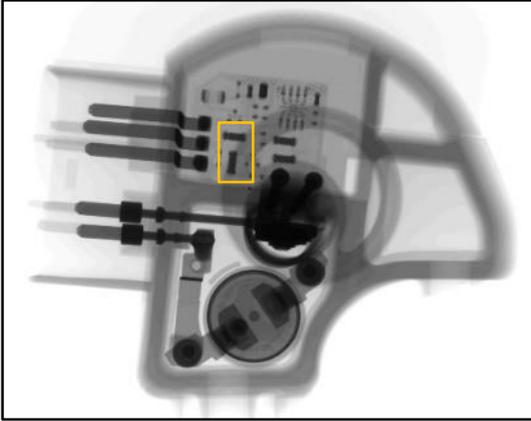
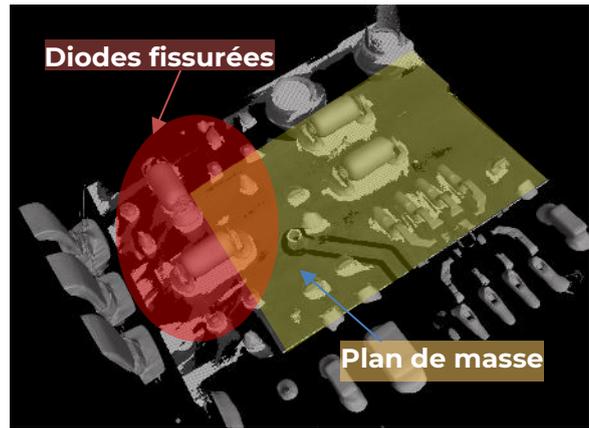
Localisation des diodes incriminées dans le détecteur d'eau

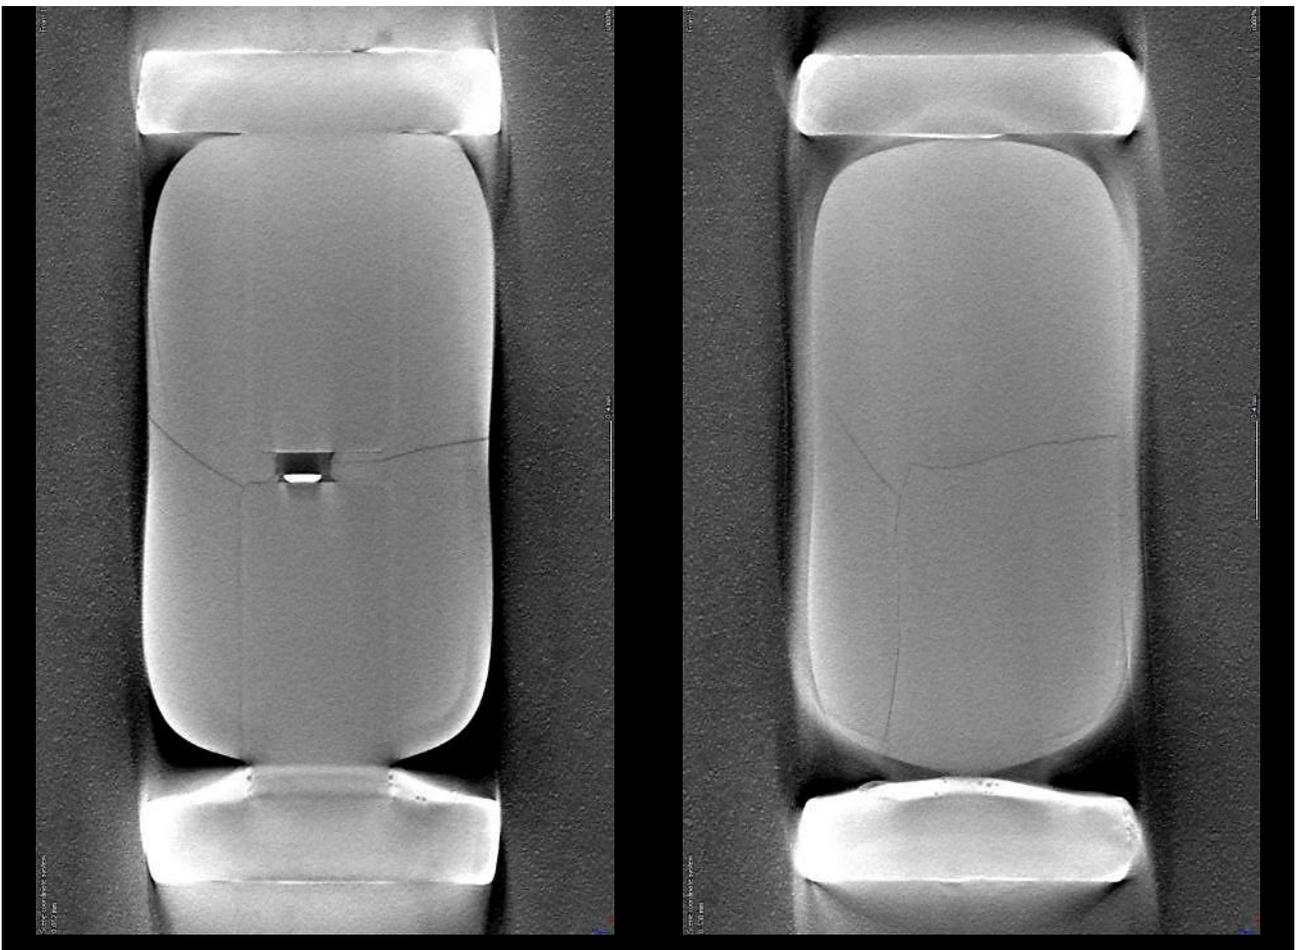
Cause racine : Casse mécanique du verre des diodes dû à des contraintes mécaniques.

Hypothèse : Les contraintes mécaniques induites par la résine (lors de sa polymérisation par exemple) peuvent avoir mis le PCB en légère flexion en raison de son design, ce qui a provoqué la rupture des 2 diodes situées dans la zone la plus sensible à cette flexion.

EasyTom 160 - Taille de voxel : 2 μ m – Acquisition sur pièce entière 100x80x60 mm

Fissuration du verre des diodes

“Les tomographies à haute résolution ont permis de montrer sans ambiguïté les fissures sur le verre. Une approche par coupe mécanique n’aurait pas permis de conclure car les coupes auraient potentiellement pu créer ces fissures dans le verre fragile. Les fissures sont de quelques microns.”

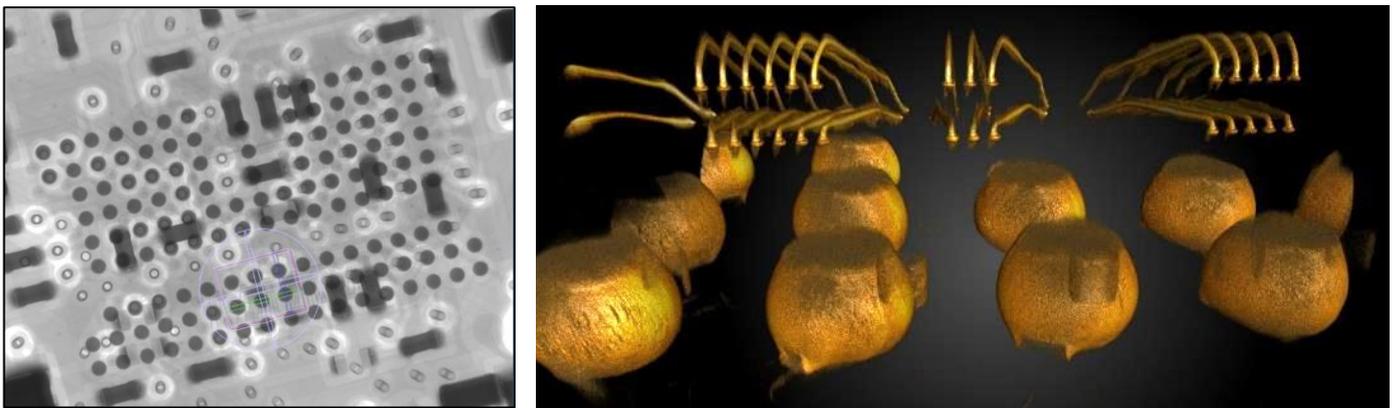
Visualisation des composants de la carte électronique par radiographie 2D et rendu 3D par tomographie.

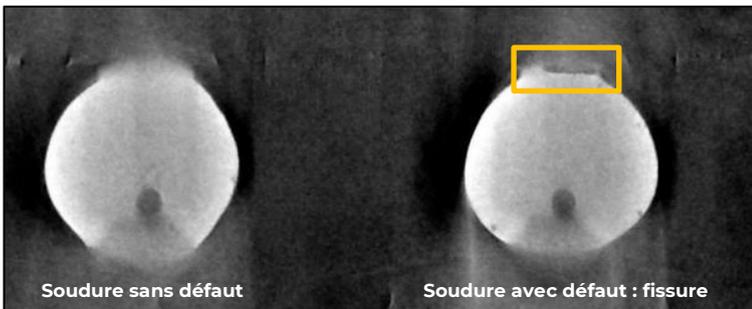
Coupe A-A

Cause racine : Une fissure a été mise en évidence sur une bille. L'exploitation des coupes tomographiques a permis de localiser la bille défaillante et de l'identifier : il s'agit de la bille N°7 sur la ligne 2. Par la suite, des coupes polies ont été réalisées, pour objectif de polir dans la ligne N°2 à expertiser. L'examen en microscopie optique de la bille N°7 confirme l'endommagement mis en évidence grâce à la tomographie haute résolution. Il s'agit d'une délamination de la bille de brasure côté composant, soumis à des contraintes de dilatation à haute température lors du process de brasage.

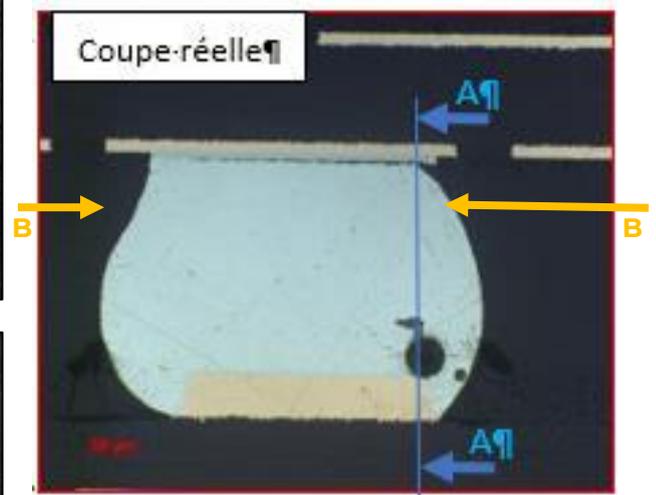
2. La coupe réelle permet de confirmer la présence d'une fissure dans la soudure du BGA.

1. Coupes 3D réalisées par tomographie sur les billes BGA avec et sans défaut. Fissures localisées dans l'encadré rouge.

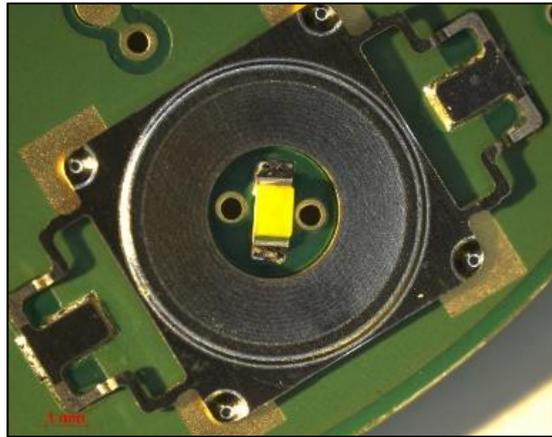
Analyse individuelle des micro-switch présent sur la carte, à l'intérieur du boîtier.

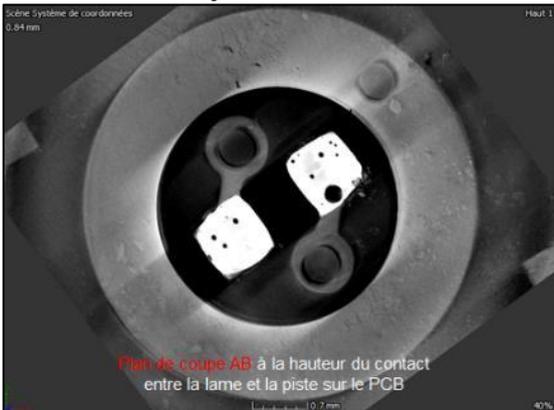
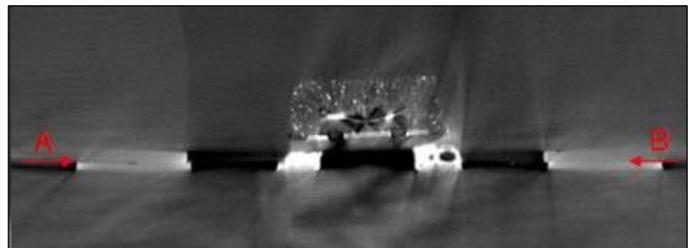
Cause racine : Pollution par des produits de corrosion à l'interface cloquant/PCB : Contact impossible

EasyTom 160 - Taille de voxel : 4 μ m – Acquisition sur pièce entière (40x30x10mm)
Pollution par des produit de corrosion à l'interface cloquant/PCB : Contact impossible

L'ouverture a posteriori permet de confirmer la présence de la pollution et de l'identifier.

“Au niveau du micro-switch défaillant, la tomographie haute résolution a permis de mettre en évidence une pollution importante sur la surface du PCB et à l'interface Piste/Cloquant. D'où la pertinence de réaliser l'analyse sans ouvrir la pièce, cela évite le risque d'artéfact.”

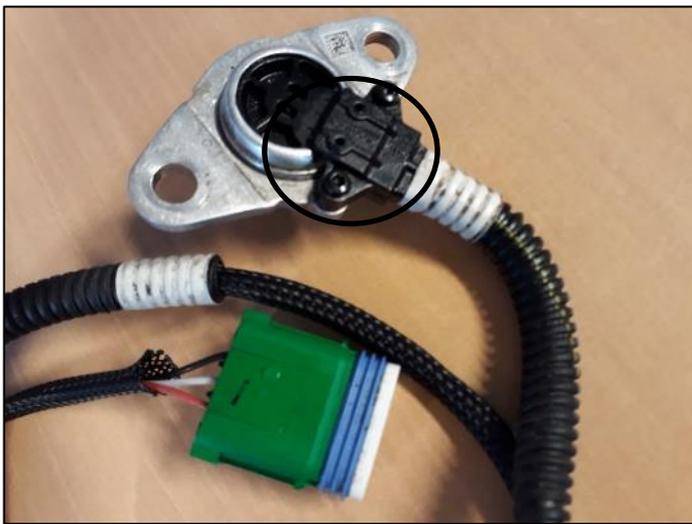
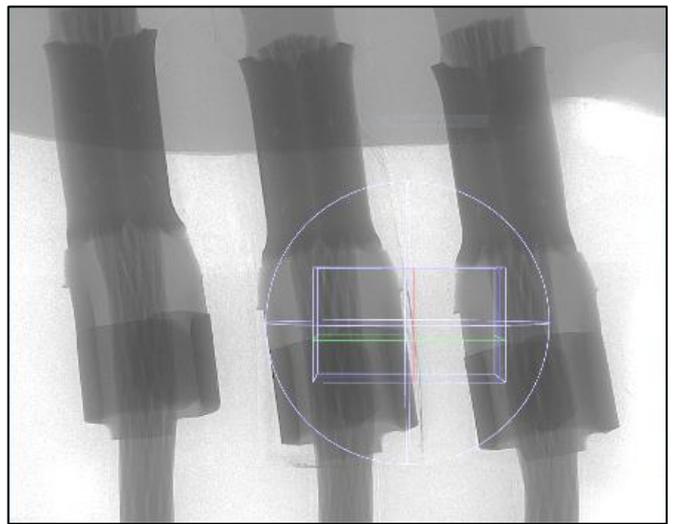
Le capteur de pression entier. Scan haute résolution sur une zone entre les sertissages

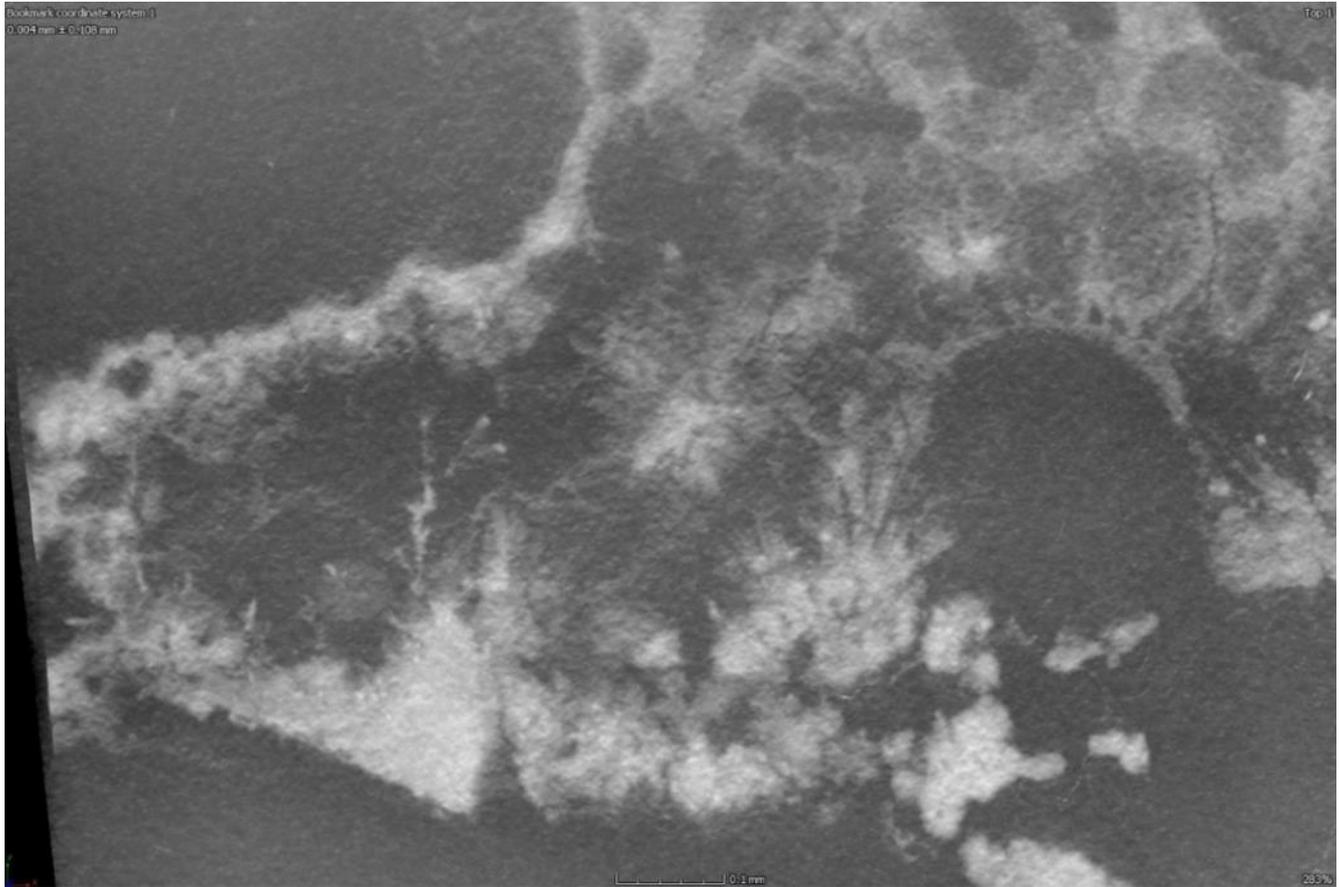
Cause racine : Infiltration d'eau + sels aux interfaces entre les surmoulages et les différents éléments métalliques. L'alimentation électrique en présence d'eau salée provoque la corrosion et la migration des sels métalliques entre les différentes voies, le long des interfaces libres entre les différents surmoulages. Ce qui engendre des ponts conducteurs formant des dendrites aux faciès caractéristiques de la migration ionique, sources de courant de fuite ou de court-circuit.

*Coupes virtuelle AA : observation de dendrites caractéristiques
EasyTom 160 - Taille de voxel : 4 μ m – Acquisition sur pièce entière (5x5cm)
La migration ionique interne entre les sertissages entraine la formation de dendrites*

“L’ouverture de telles pièces n’est pas possible sans détruire les dendrites. La tomographie en haute résolution a permis de mettre en évidence ces dendrites de façon indiscutable, alors que les tests électriques n’étaient pas discriminants (trop dépendants des conditions de mesures).”
